COMUNE DI CASTEL IVANO

Ufficio Tecnico Comunale

Lavori di ripristino acquedotto Monte Lefre a seguito eventi calamitosi di VAIA

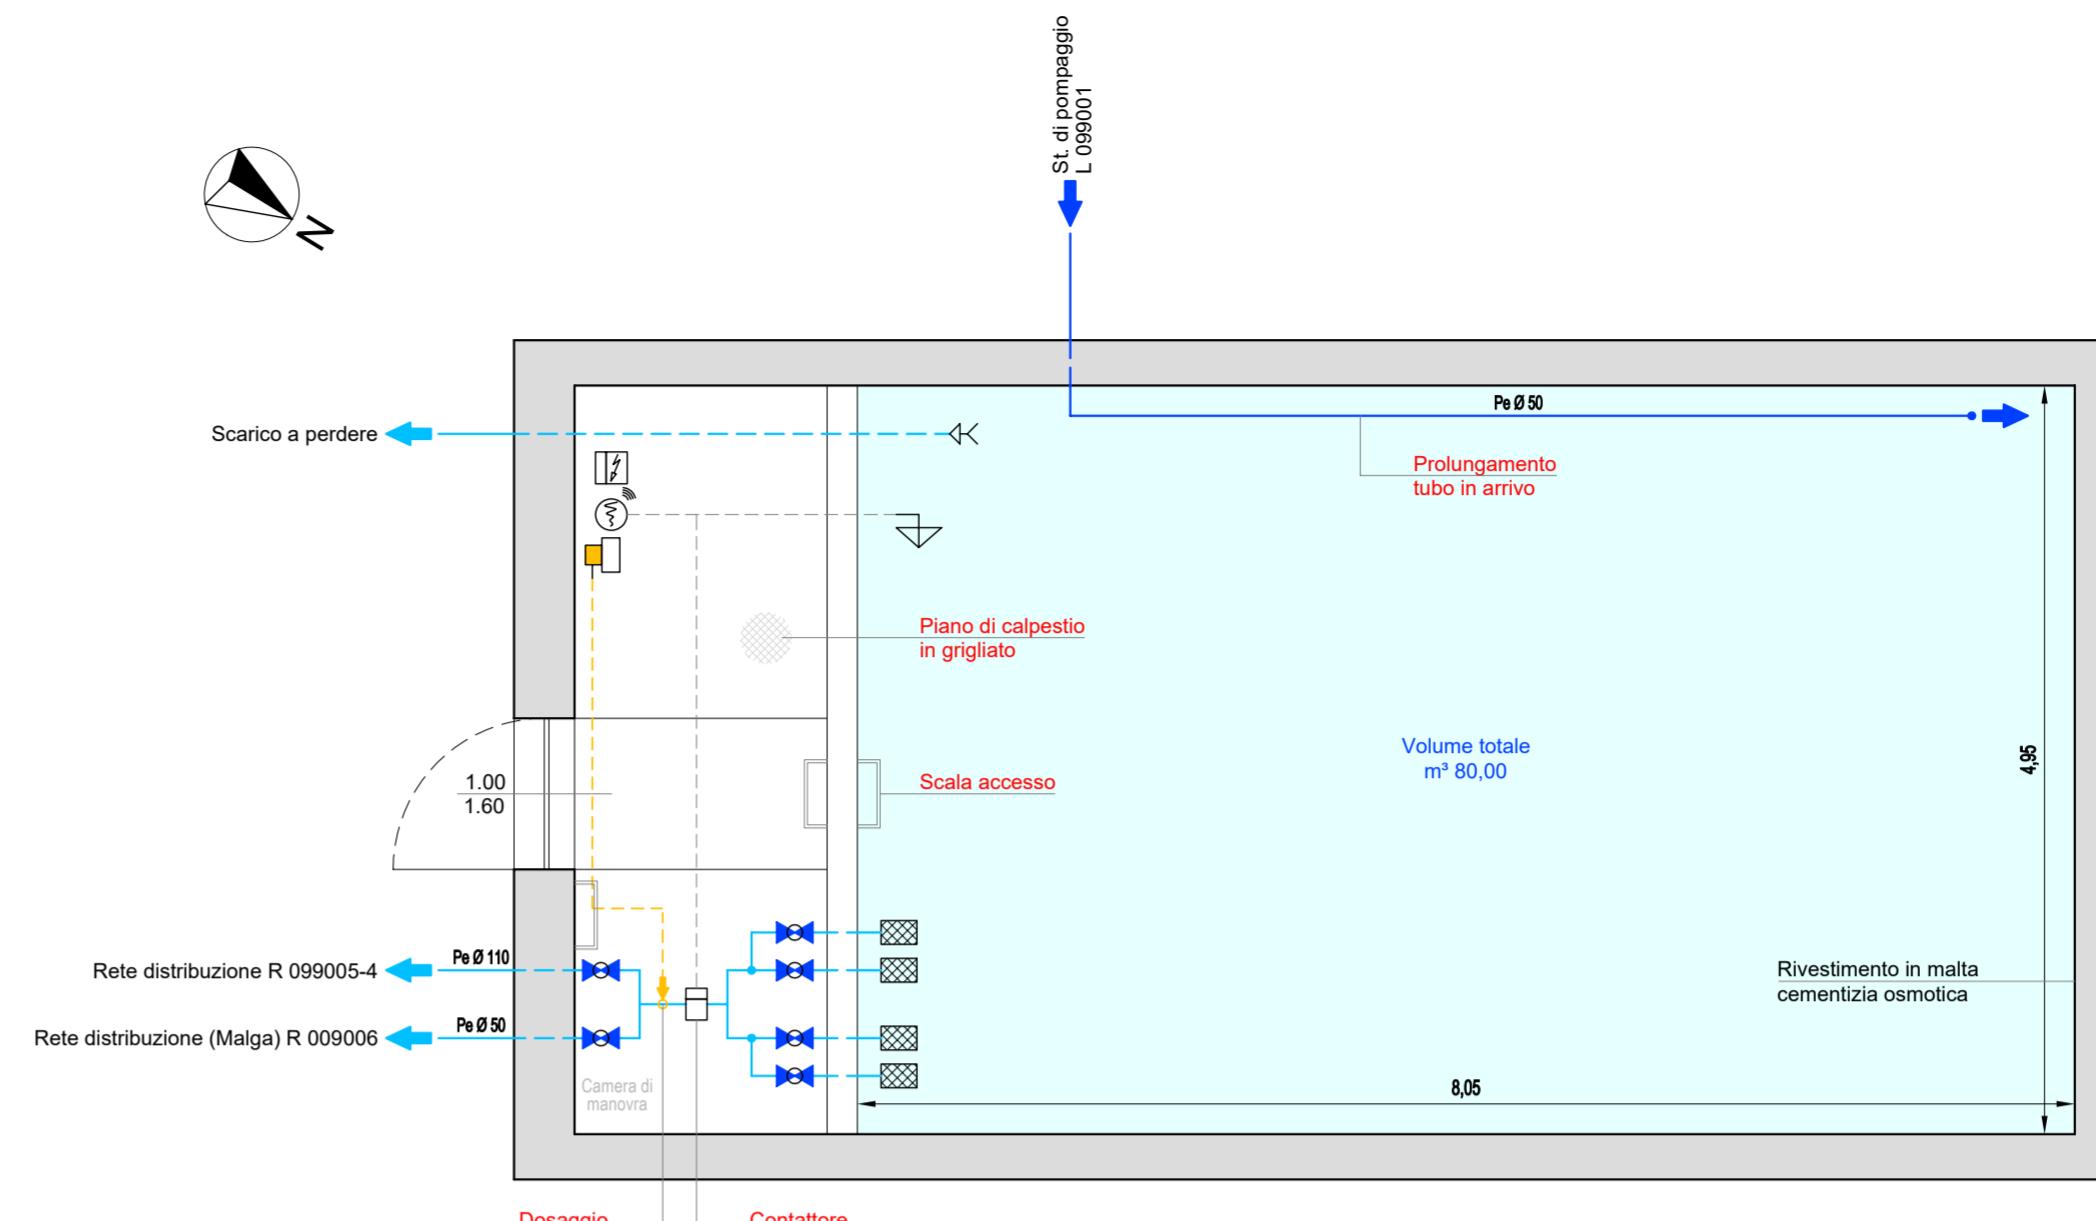
Pianta

- scala 1:50

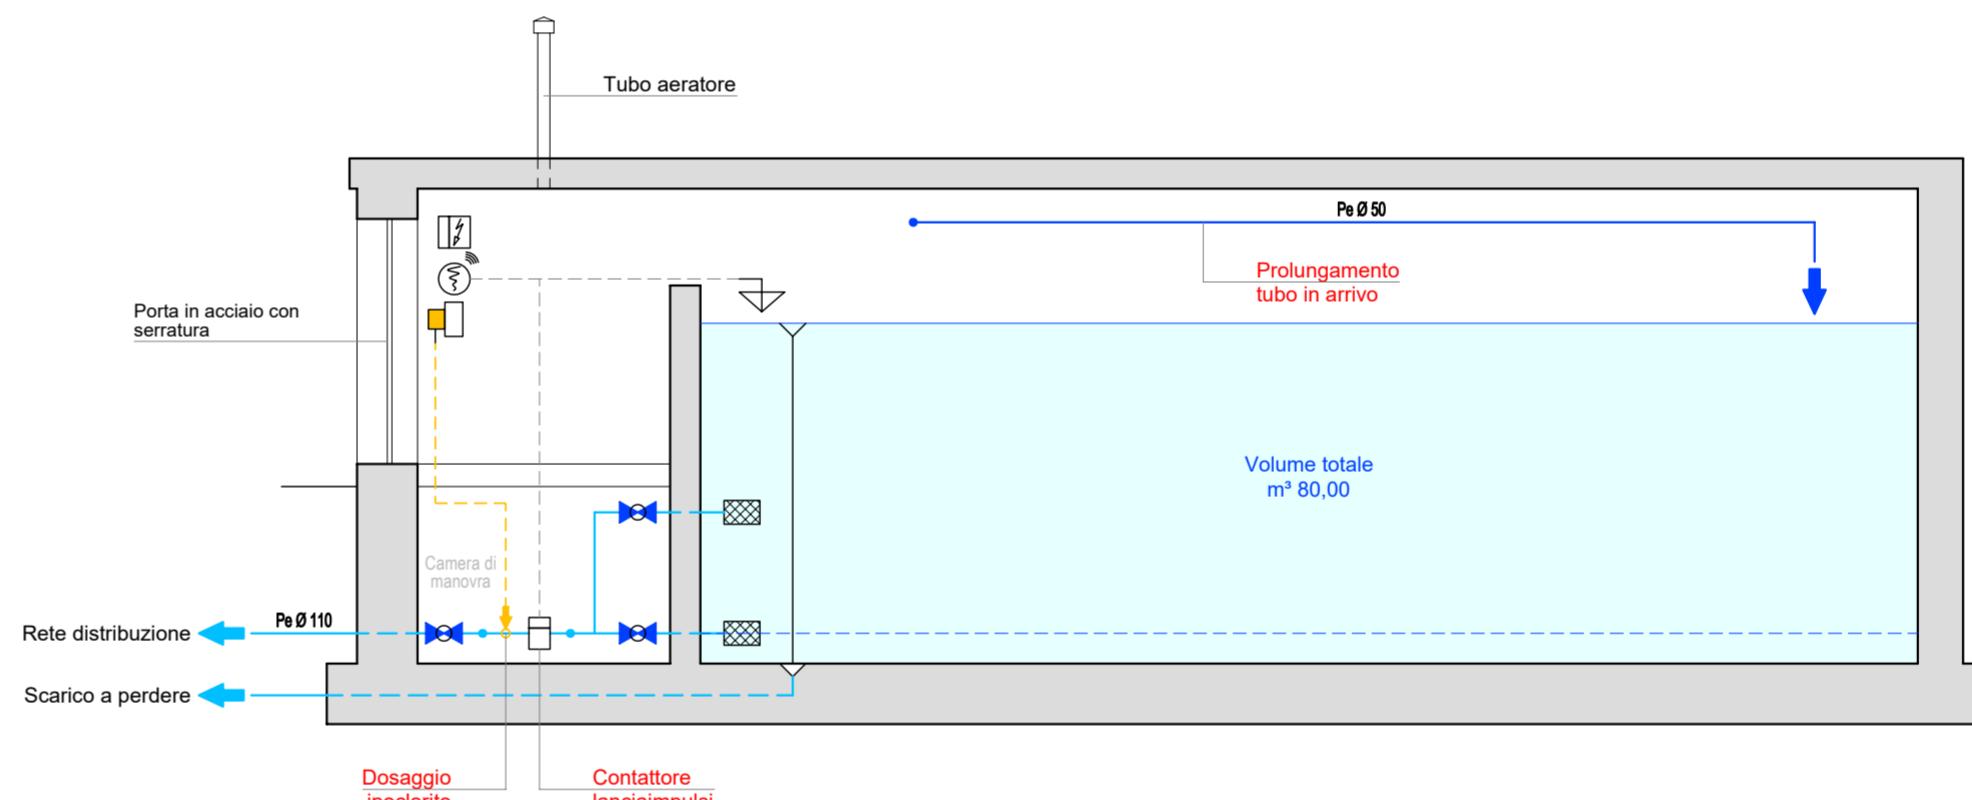
Sezione longitudinale

- scala 1:50
