Provincia Autonoma di Trento  
Comune di Castel Ivano

**OGGETTO: Fondo per la riqualificazione degli insediamenti storici e del paesaggio – interventi di conservazione, sistemazione o ripristino del paesaggio rurale montano, richiesta espressione manifestazione di interesse.**

## RELAZIONE DESCRITTIVA INTERVENTI

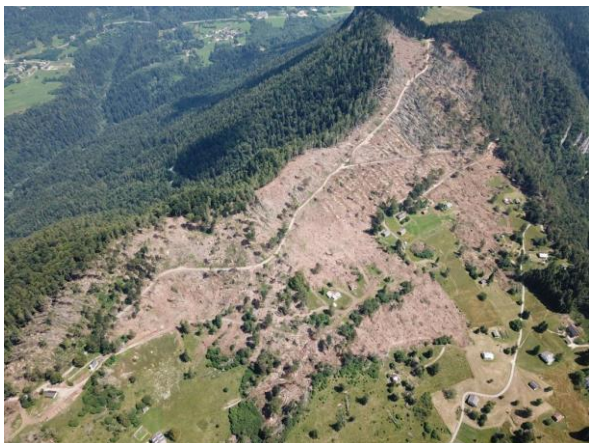
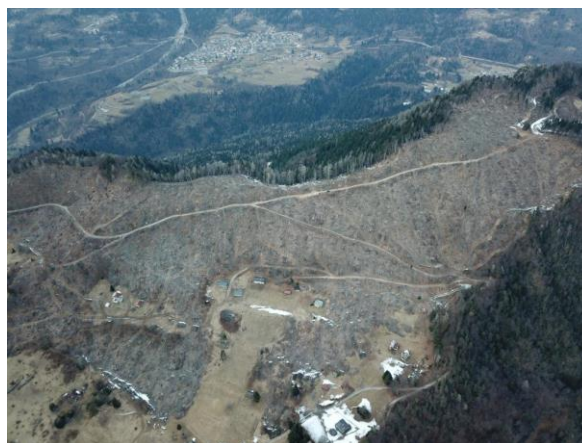
1. Il **Monte Lefre** è stato duramente spazzolato dall'azione del vento come visibile nella foto qui sotto riportata; il ripristino di uno stato di equilibrio paesaggistico si rivela difficile e oneroso; agendo solo sulla proprietà comunale si potrebbe comunque riportare la dignità dovuta ad un'area molto frequentata, utilizzata come pascolo, per la produzione di legname e legna ma anche come area turistico-ricreativa. È un'area centrale visibile da tutti i principali punti di vista e quindi paesaggisticamente molto rilevante, situata ad una quota media di 1300 m s.m.

L'intervento proposto, che tocca solo proprietà comunali (in c.c. Ivano Fracena) andrebbe ad insistere su un'area di circa 22.40 ha e prevede cambio di coltura per poco meno di 4,50 ha, con eliminazione delle ceppaie, livellamento, semina di adeguati miscugli; inoltre ripristino di pascoli esistenti con pulizia da vegetazione invadente, dalla rinnovazione di abete rosso, spietramento, creazione di piste inerbite per l'accesso dei mezzi agricoli, trasemina. Non ultime in ordine d'importanza il ripristino o sostituzione delle recinzioni tradizionali in legno, il miglioramento della viabilità, la protezione dall'erosione di tratti di pista d'accesso.

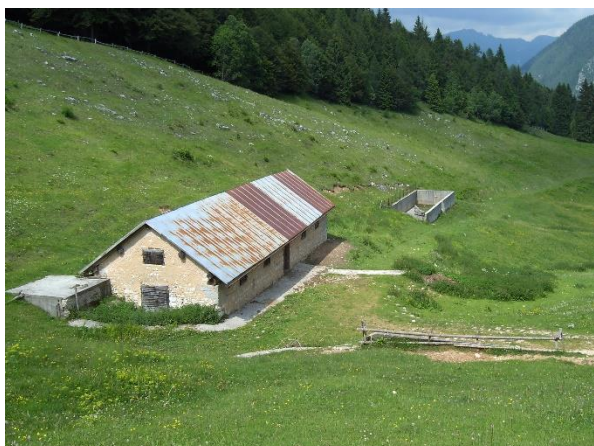
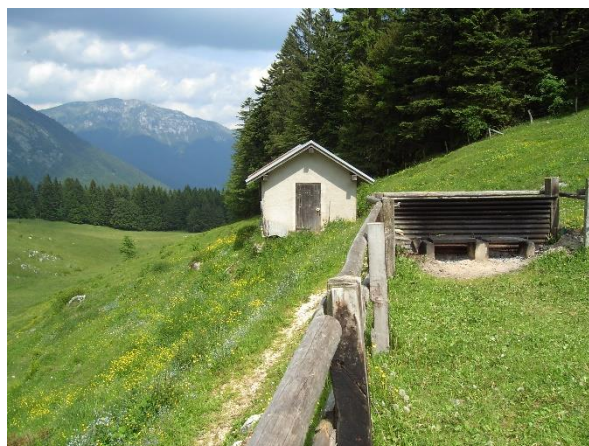
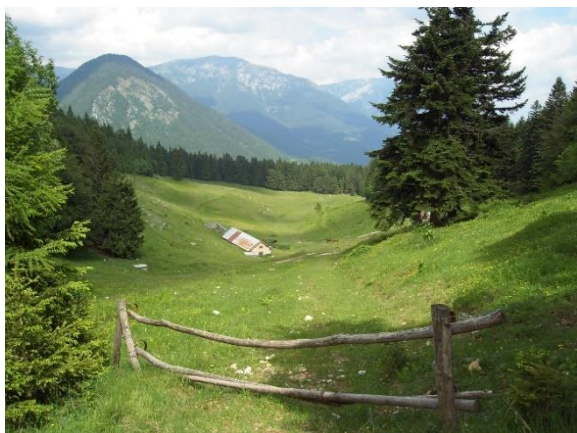
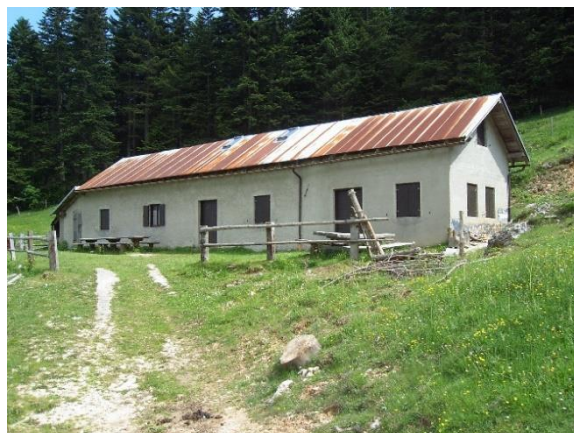
All'interno del pascolo sono presenti anche gli stabili di Malga Valle. L'attività di pascolo è garanzia di manutenzione costante del territorio che si ripercuote anche sulla bellezza del paesaggio e quindi è funzionale anche alle attività didattiche e ricreative.

Anche in questo tratto di territorio l'uragano VAIA ha colpito solennemente lasciando danni e distruzione; l'Amministrazione Comunale intende quindi prendere in mano la situazione ed intervenire oltre che per ripristinare i danni anche per migliorare le condizioni della malga che è funzionale alla gestione di questo tratto di territorio.

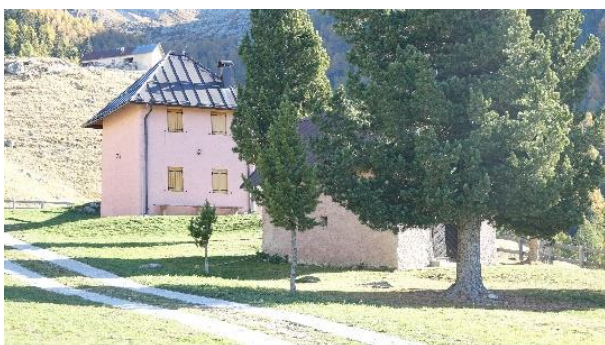
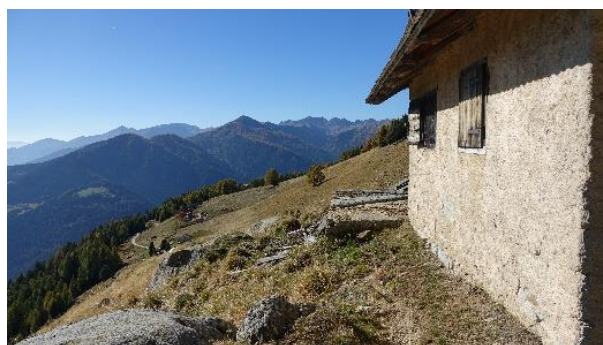
Nelle vicinanze delle strutture recettive è presente anche la Malga Primalunetta, già della Frazione di Spera, regolarmente monticata; la stessa attività di pascolo è garanzia di manutenzione costante del territorio che si ripercuote anche sulla bellezza del paesaggio e quindi è funzionale anche alle attività didattiche e ricreative.

Anche in questo tratto di territorio l'uragano VAIA ha colpito solennemente lasciando danni e distruzione; l'Amministrazione Comunale intende quindi prendere in mano la situazione ed intervenire oltre che per ripristinare i danni anche per migliorare le condizioni della malga che è funzionale alla gestione di questo tratto di territorio, peraltro visibile direttamente anche dal fondovalle.

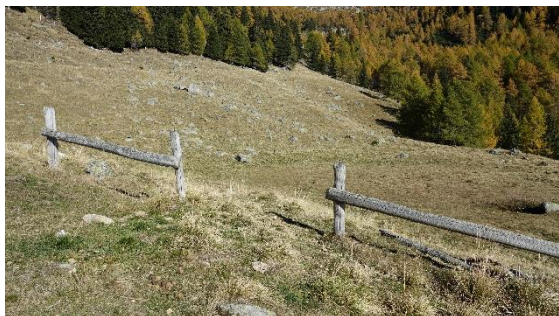
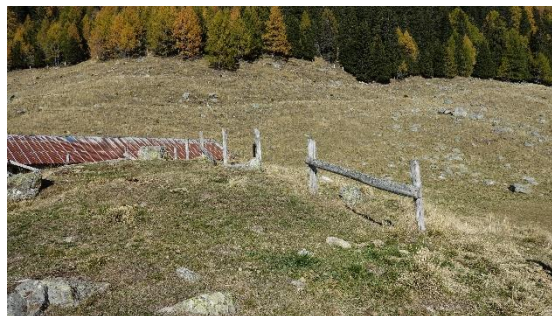
L'intervento proposto, che tocca solo proprietà comunali (in c.c. Spera II) andrebbe ad insistere su un'area di circa 16.20 ha e prevede cambio di coltura per poco meno di 5,0 ha, con eliminazione delle ceppaie, livellamento, semina di adeguati miscugli; inoltre ripristino di pascoli esistenti con pulizia da vegetazione invadente, dalla rinnovazione di abete rosso, spietramento, creazione di piste inerbite per l'accesso dei mezzi agricoli, trasemina. La zona è particolarmente pietrosa e quindi particolare importanza va data a questa operazione, dato che con i moderni mezzi meccanici è possibile velocizzare di molto le operazioni.

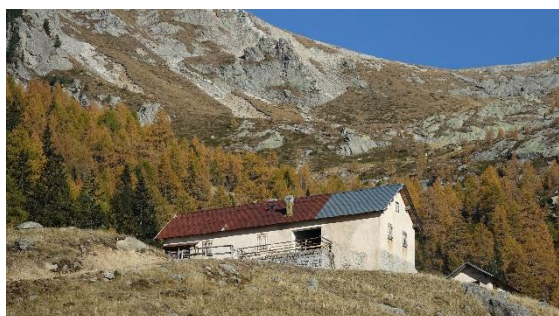
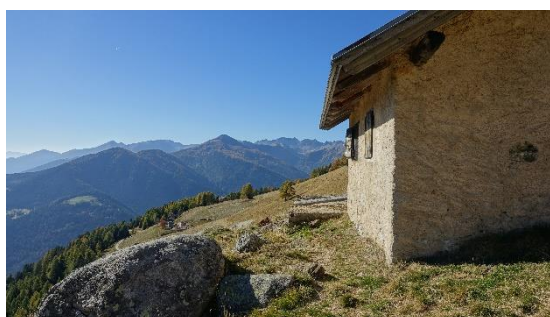
Non ultime in ordine d'importanza il ripristino o sostituzione delle recinzioni tradizionali in legno, il miglioramento della viabilità, la protezione dall'erosione di tratti di pista d'accesso. Una menzione particolare agli stabili di Malga Primalunetta, che andrebbero presi in mano e ristrutturati in quanto ottimo punto di appoggio per i pastori nella stagione di malga e i viandanti dei monti, nella stagione estiva ma anche in quella invernale.

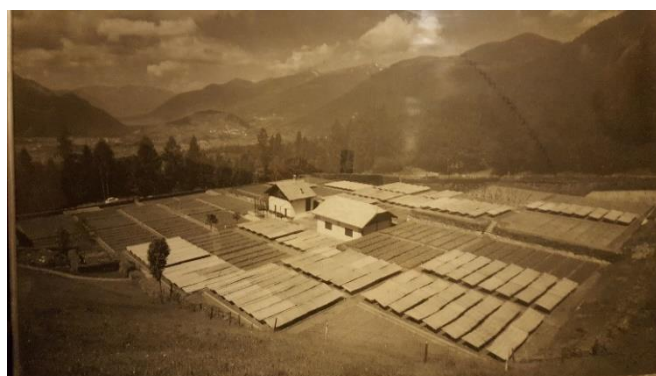
1. Foto anni '70

3. Il **Vivaio di Lunazza** vivaio forestale che gravita sui catasti di Samone e Strigno è situato poco a monte dell'abitato di Samone, in direzione est verso Casetta, ad una quota media di 913 m s.m.. È stato attivo fino agli anni 70 del secolo scorso; dal 77 è stato definitivamente dismesso ed ora si trova in stato di abbandono. La sua ubicazione, la

vicinanza al paese ed alle vie di comunicazione che collegano la Valsugana al Tesino ha fatto riflettere l'Amministrazione Comunale su un suo possibile riutilizzo a scopi ludici, ricreazionali, didattici, ecc. Prima che lo scorrere del tempo continui inesorabile la sua opera di invecchiamento delle strutture e delle aree circostanti sarebbe buona cosa salvare il salvabile.

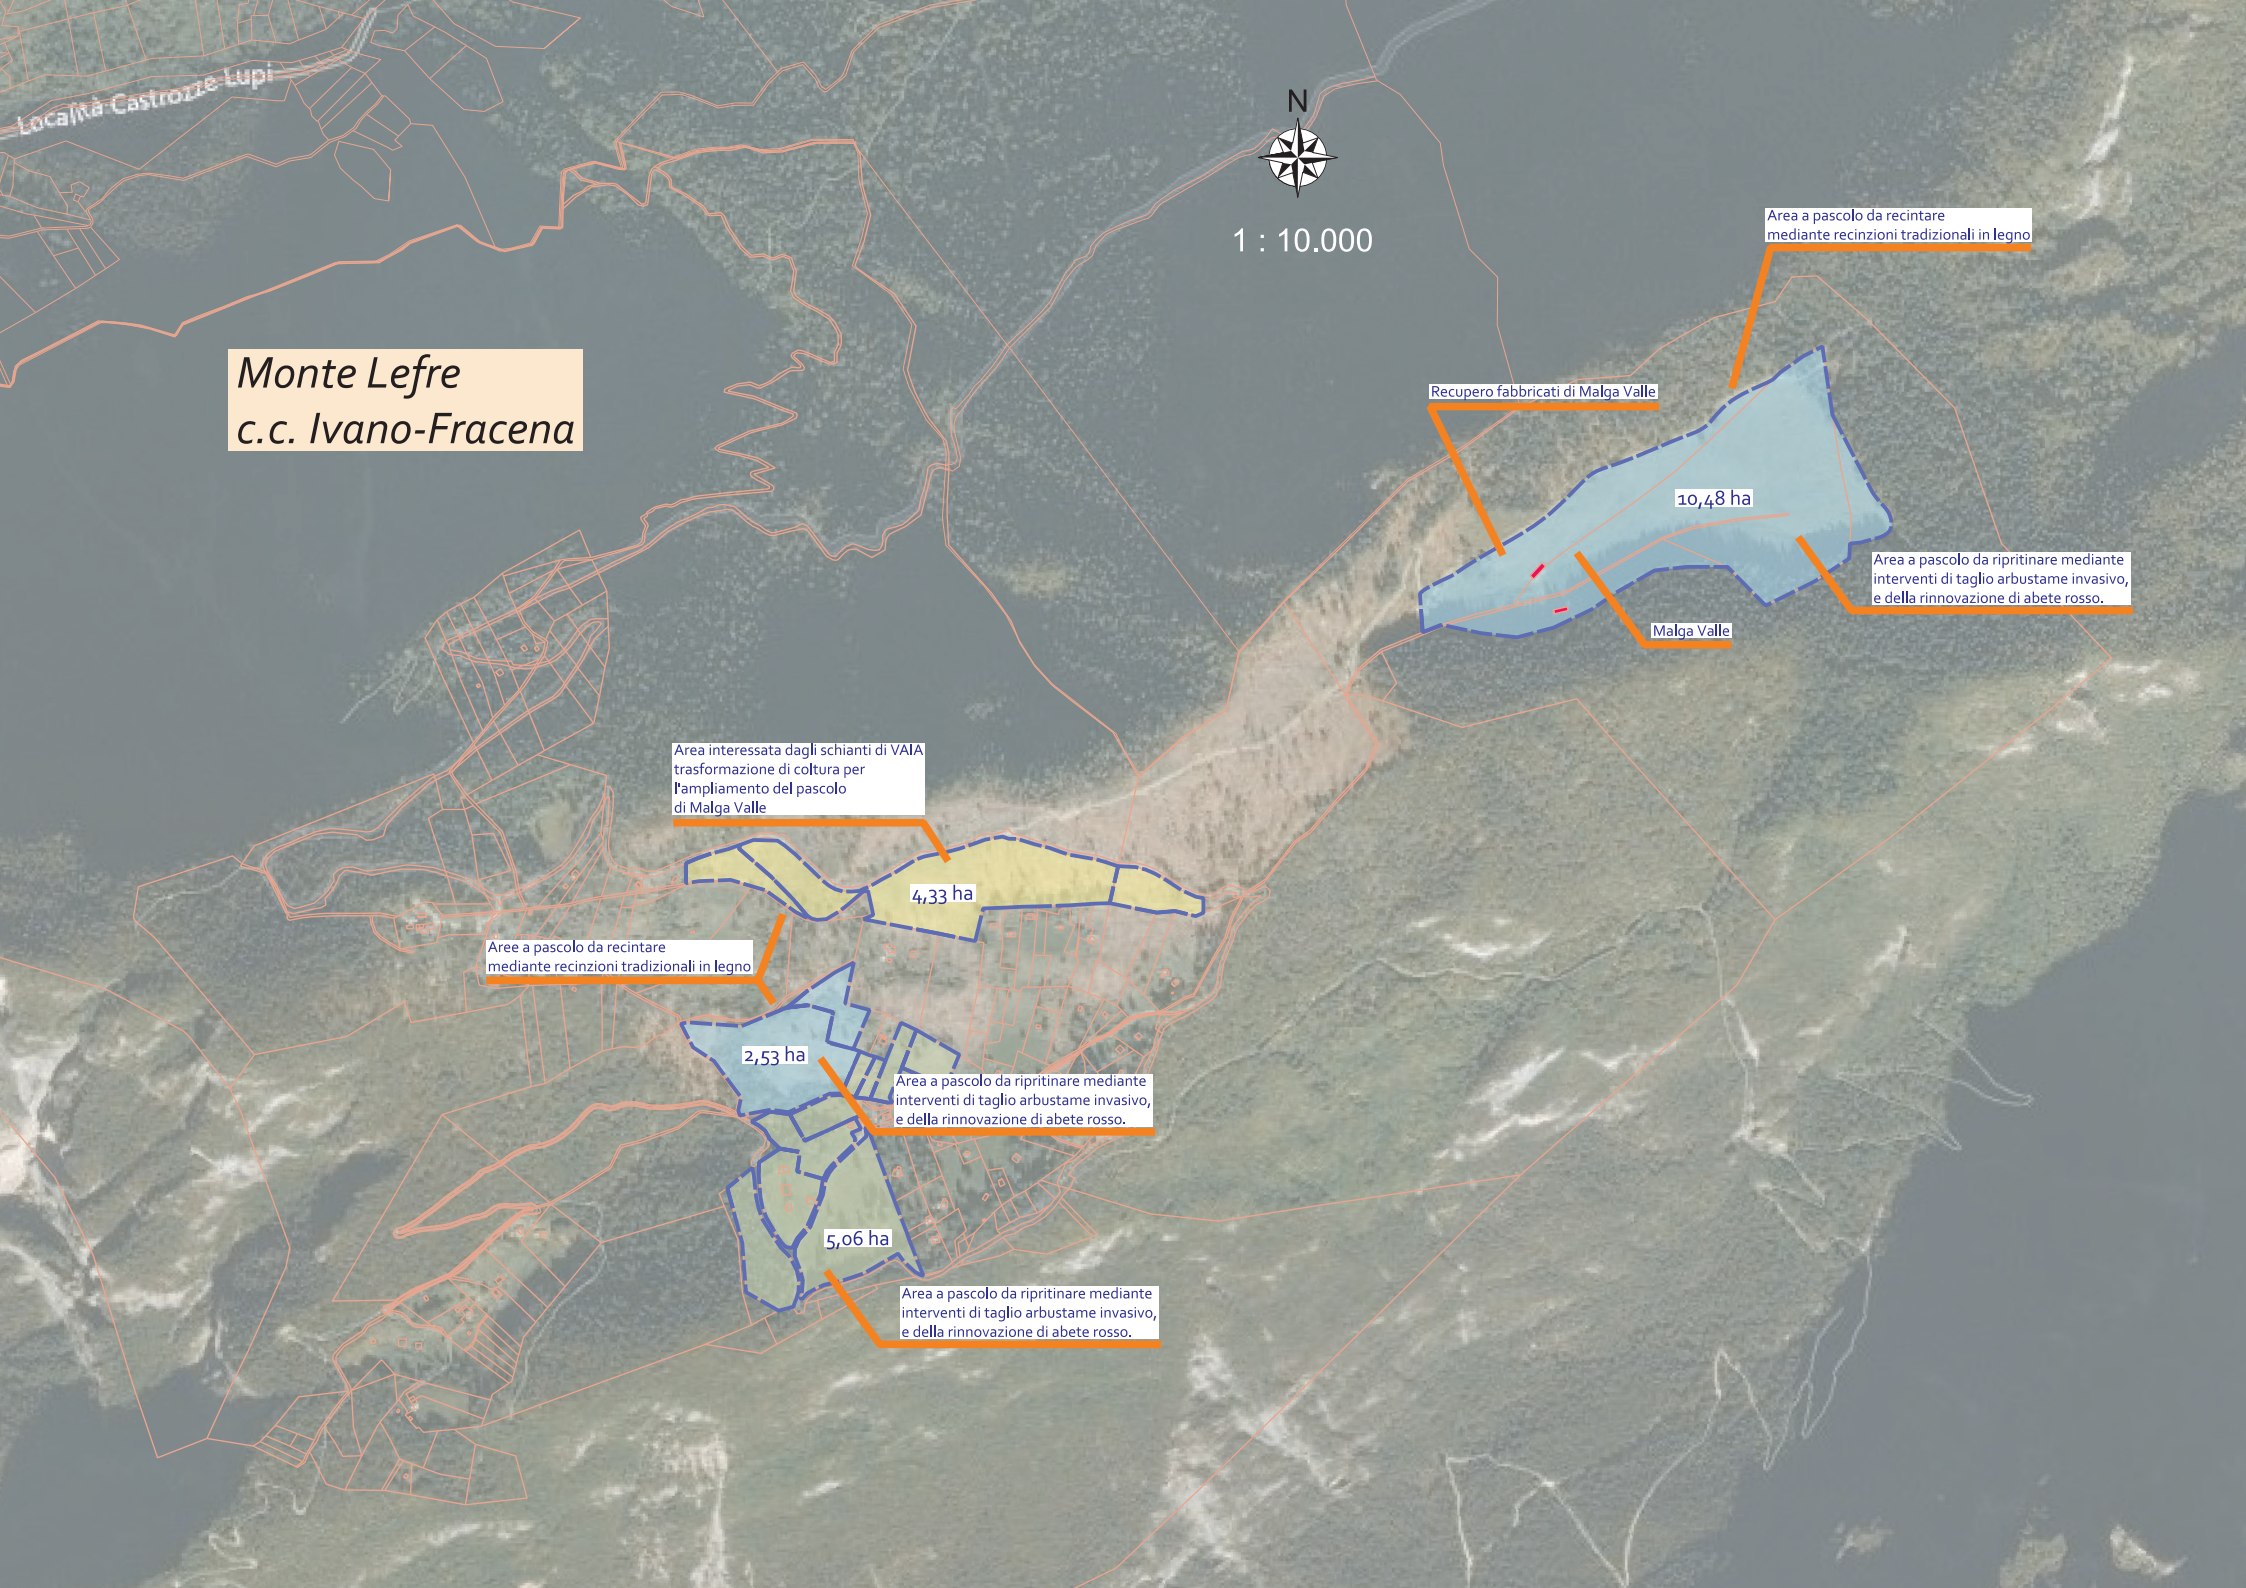
Monte Lefre  
c.c. Ivano-Fracena

Area a pascolo da recintare  
mediante recinzioni tradizionali in legno

Recupero fabbricati di Malga Valle

Area a pascolo da ripristinare mediante  
interventi di taglio arbustame invasivo,  
e della rinnovazione di abete rosso.

Area interessata dagli schianti di VAIA  
trasformazione di coltura per  
l'ampliamento del pascolo  
di Malga Valle

Aree a pascolo da recintare  
mediante recinzioni tradizionali in legno

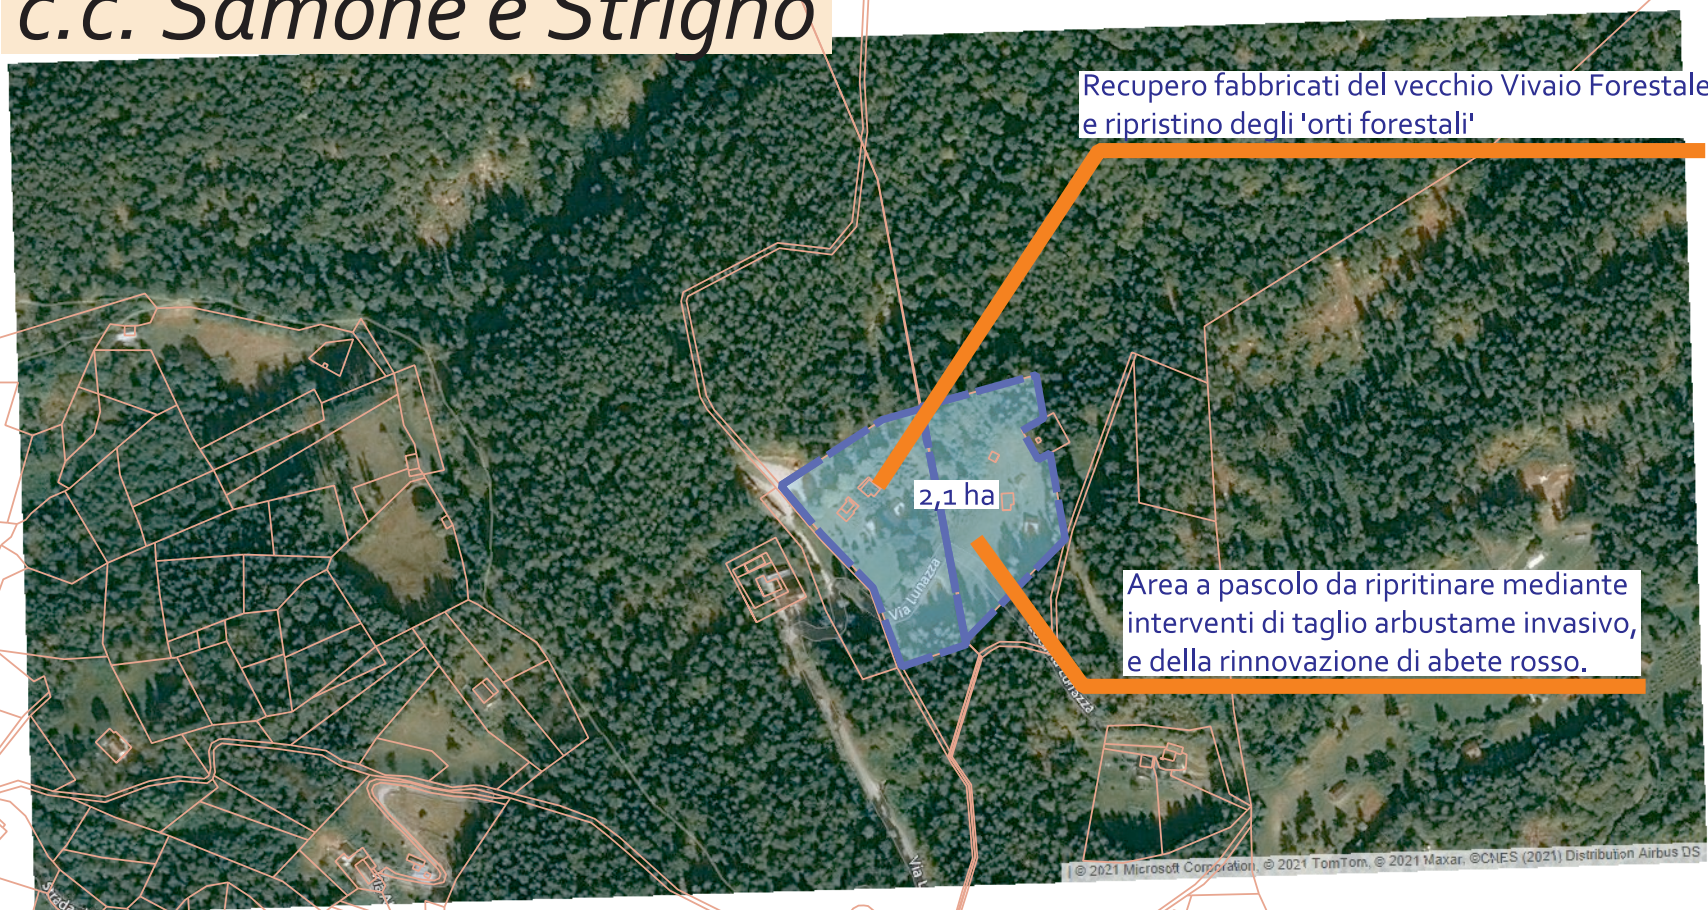
# Lunazza c.c. Samone e Strigno

Recupero fabbricati del vecchio Vivaio Forestale  
e ripristino degli 'orti forestali'

Area a pascolo da ripritinare mediante  
interventi di taglio arbustame invasivo,  
e della rinnovazione di abete rosso.

L'intervento proposto, che tocca solo proprietà comunali (in c.c. Strigno e Samone) andrebbe ad insistere su un'area di circa 2.10 ha e prevede il rispristino di pascoli e prati esistenti con pulizia da vegetazione invadente, dalla rinnovazione di abete rosso, spietramento, creazione di piste inerbite per l'accesso dei mezzi agricoli, trasemina. Non ultime in ordine d'importanza il ripristino o sostituzione delle recinzioni tradizionali in legno.

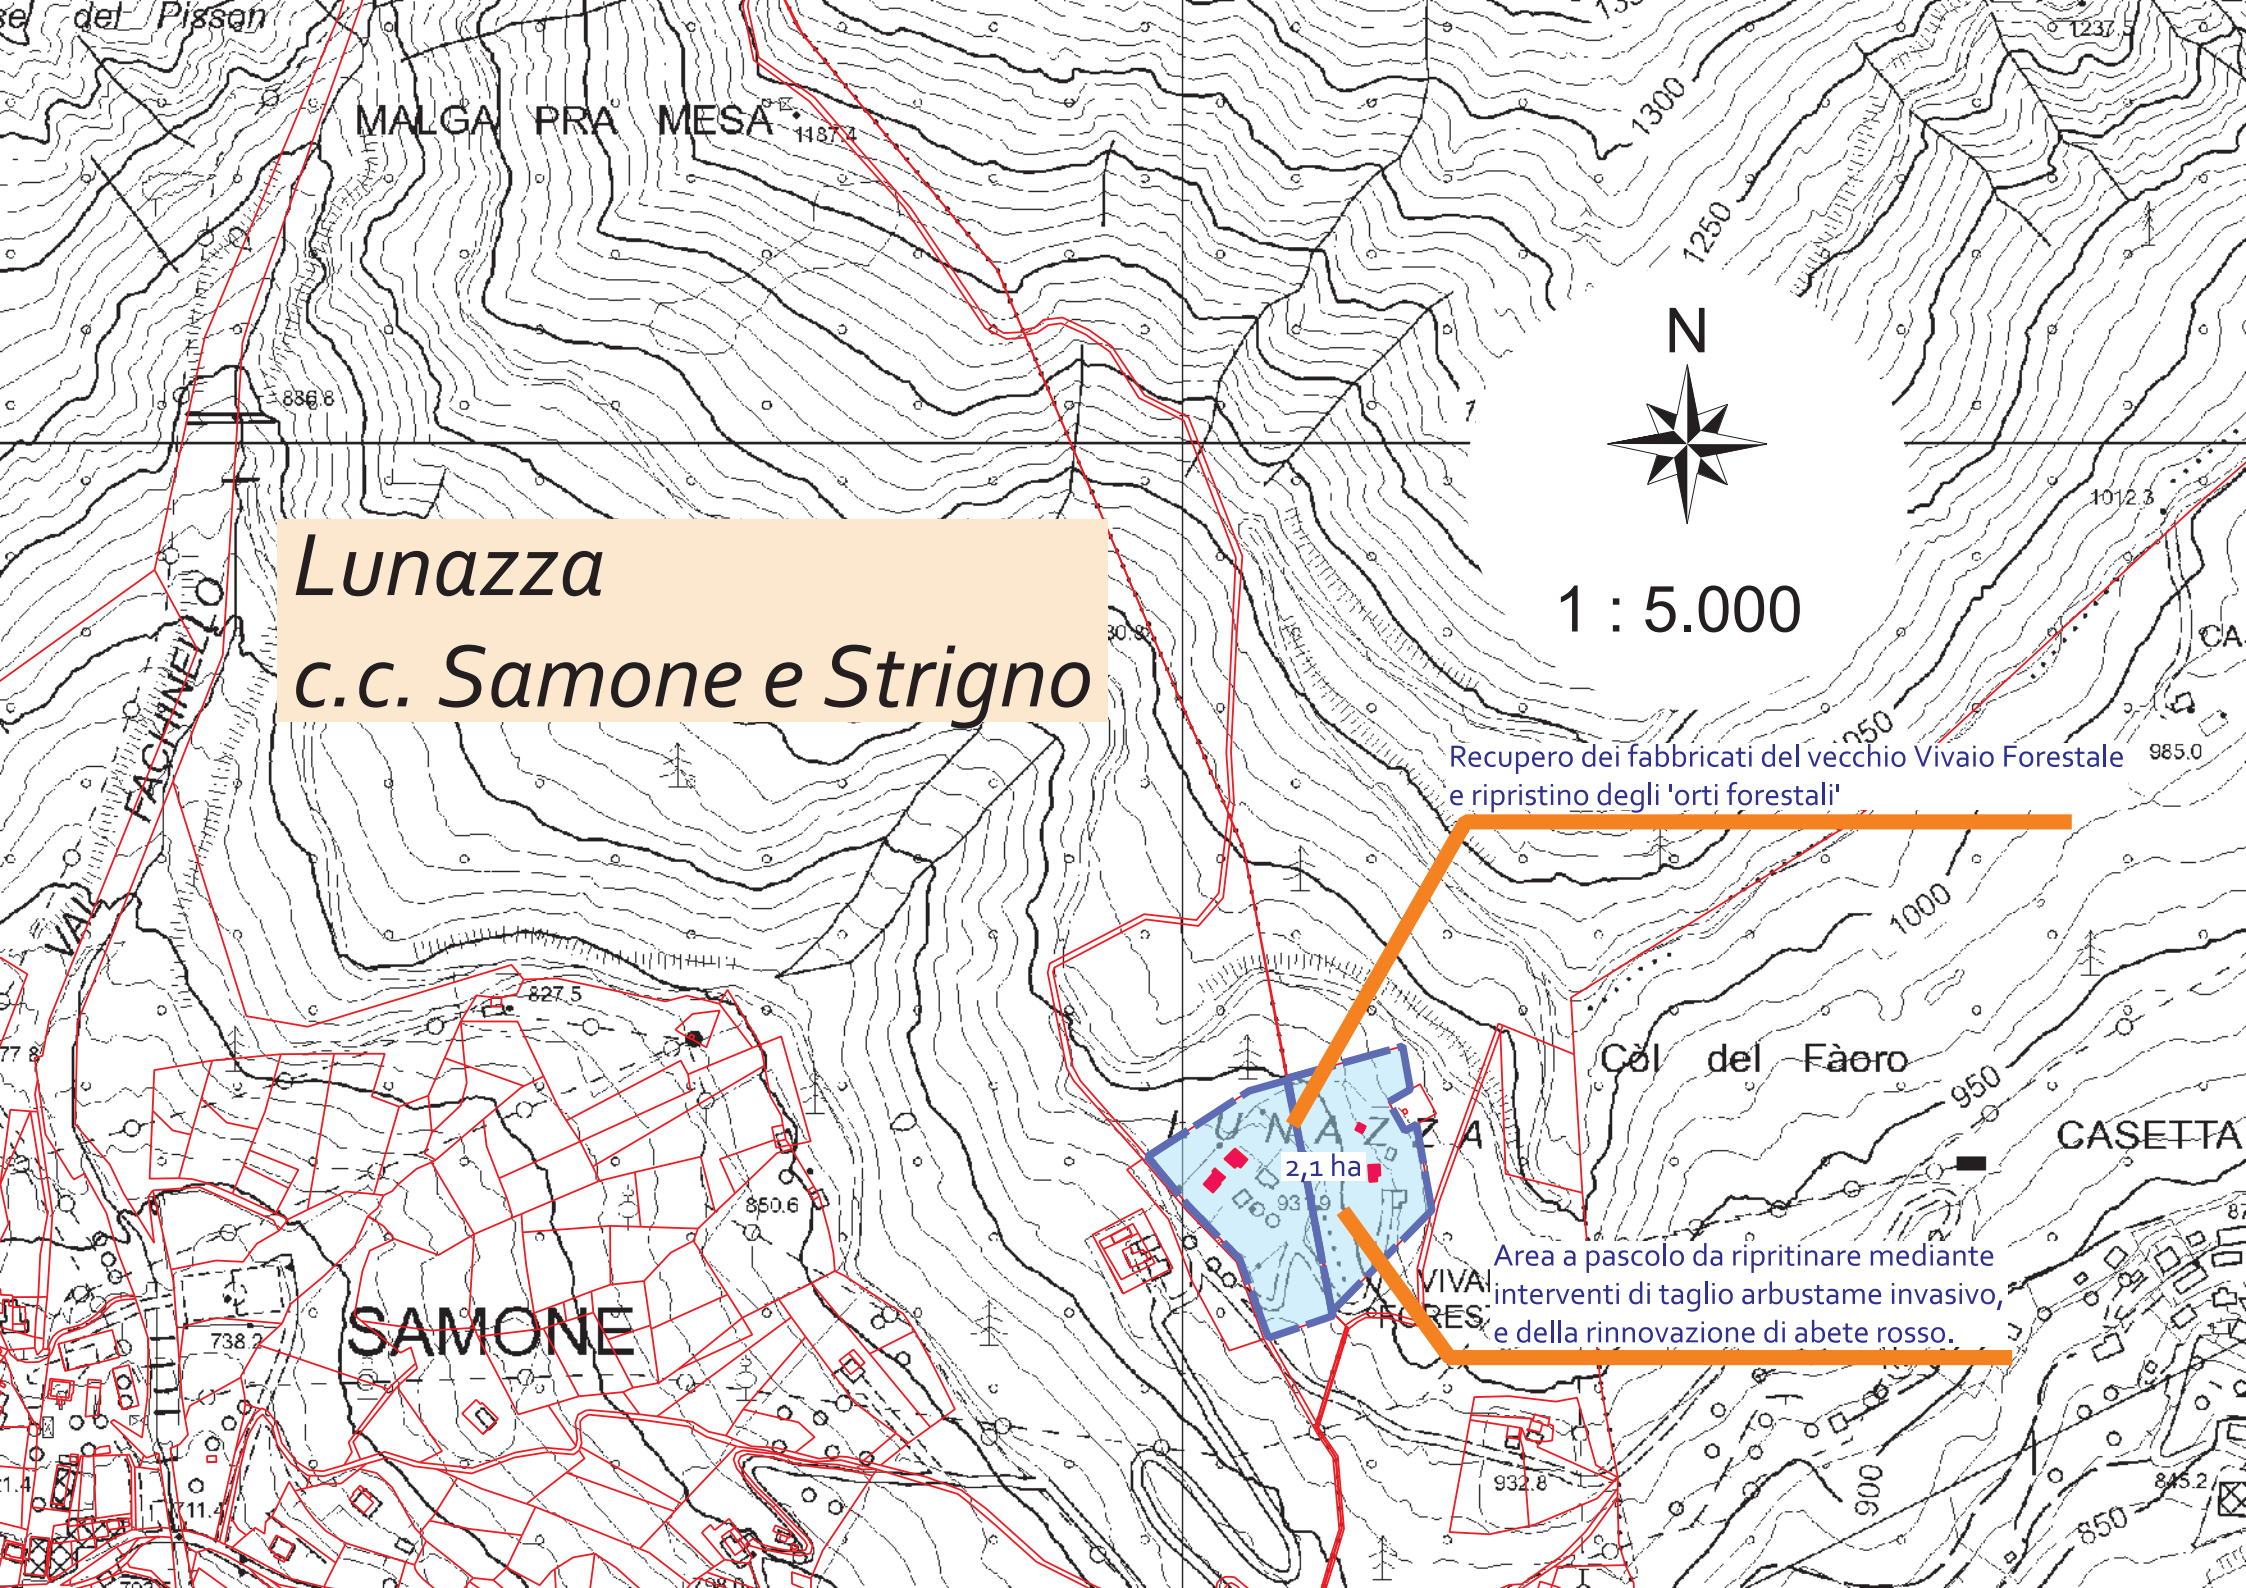
# *Lunazza c.c. Samone e Strigno*

Recupero dei fabbricati del vecchio Vivaio Forestale  
e ripristino degli 'orti forestali'

Area a pascolo da ripristinare mediante  
interventi di taglio arbustame invasivo,  
e della rinnovazione di abete rosso.
